Illustr. 9:1 Messa in opera dei tralicci di ferro prima della copertura

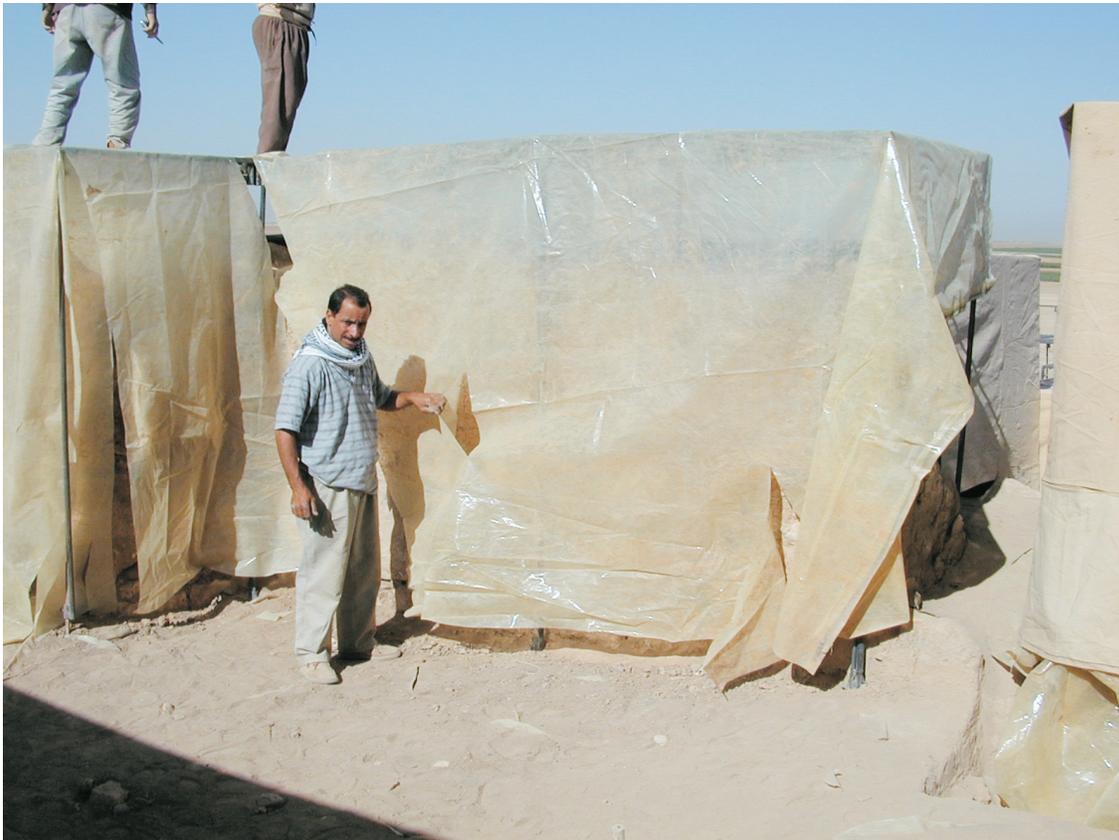
Illustr. 9:2 Messa in opera di fogli di plastica prima della copertura con i teli sagomati
Si noti come la plastica viene fessurata intenzionalmente per lasciar passare aria.

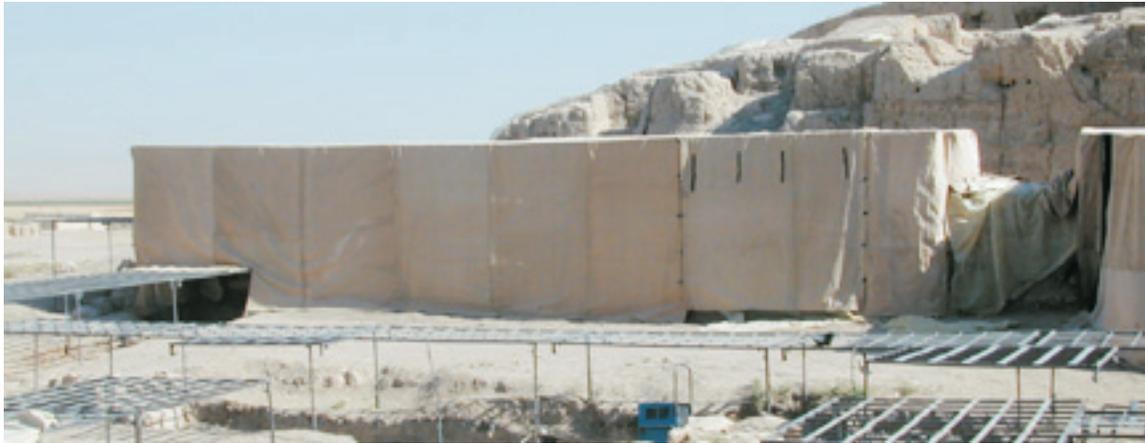
Illustr. 9:3 Il muro settentrionale della stanza B1 con copertura

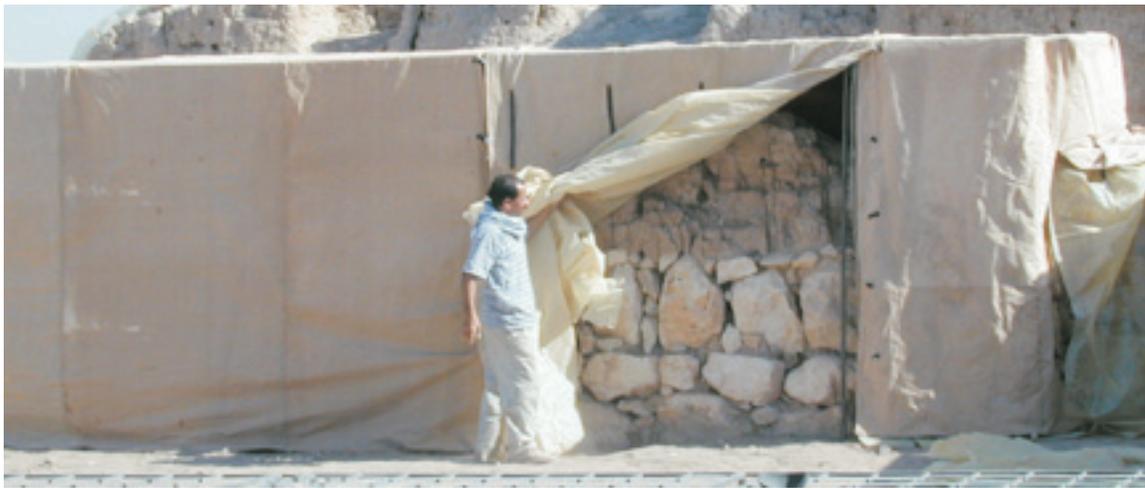
Illustr. 9:4 Lo stesso muro: Ali Ali solleva un lembo della copertura

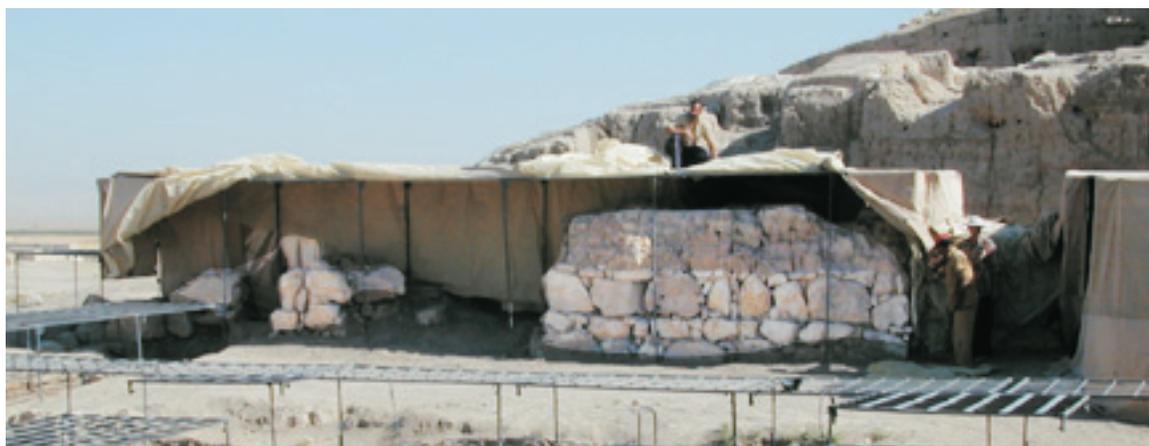
Illustr. 9:5 Lo stesso muro: la copertura e' completamente sollevata.
L'intera operazione ha richiesto poco piu' di un paio di minuti, con tre operai.
Il vuoto sulla sinistra e' dovuto a uno scasso operato da una tomba dei periodi posteriori al palazzo.

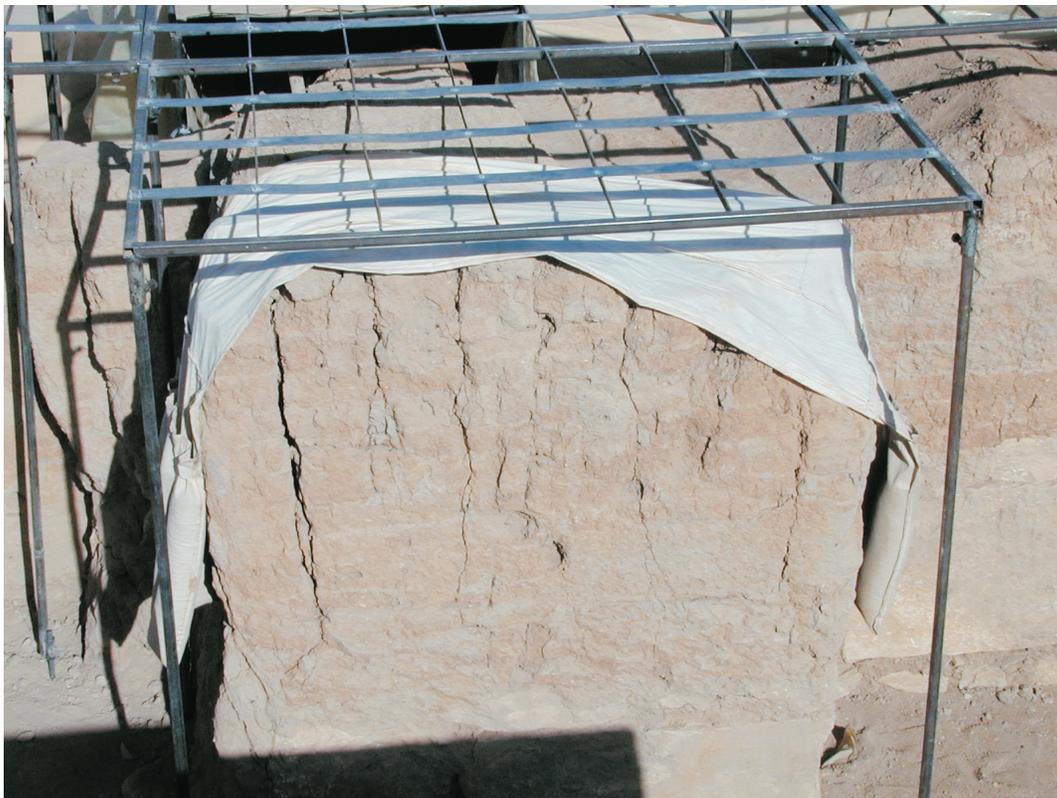
Illustr. 9:6 Le “bisacce” sopra un muro fessurato (stanza C5 del Palazzo Reale)
Si noti il traliccio di ferro che verra’ poi ricoperto con il telo sagomato

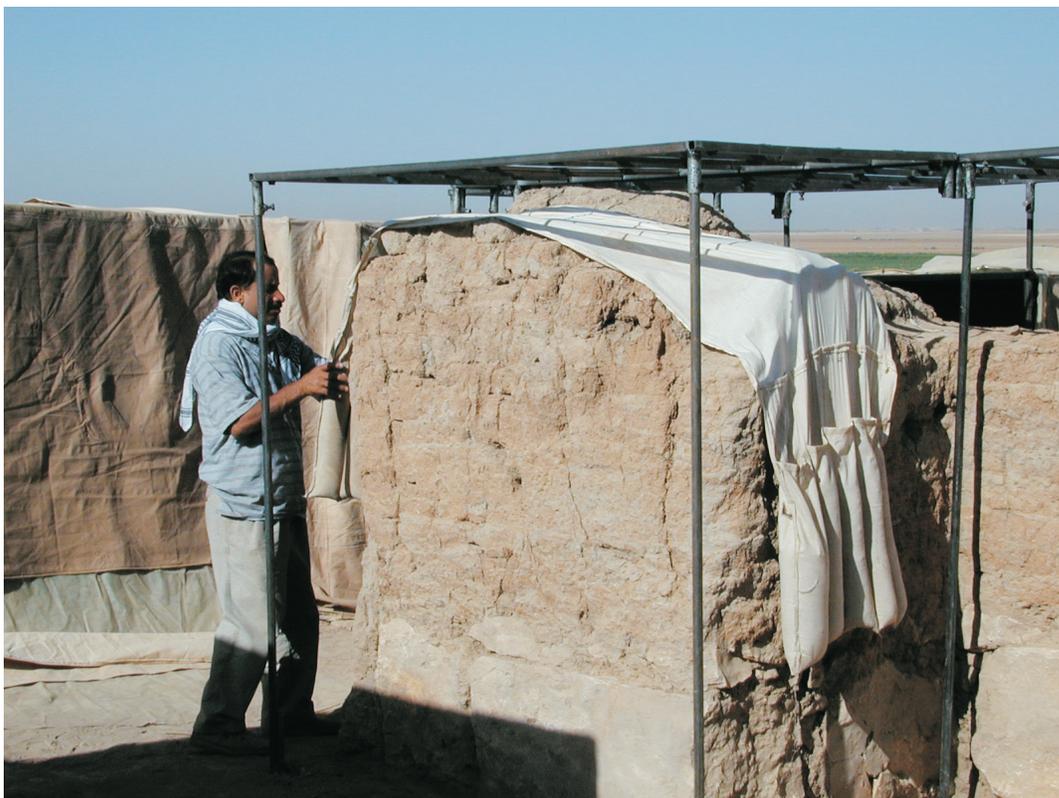
Illustr. 9:7 Dettaglio delle tasche delle “bisacce”
Nella foto, l’architetto Ali Ali che ha supervisionato il lavoro di messa in opera

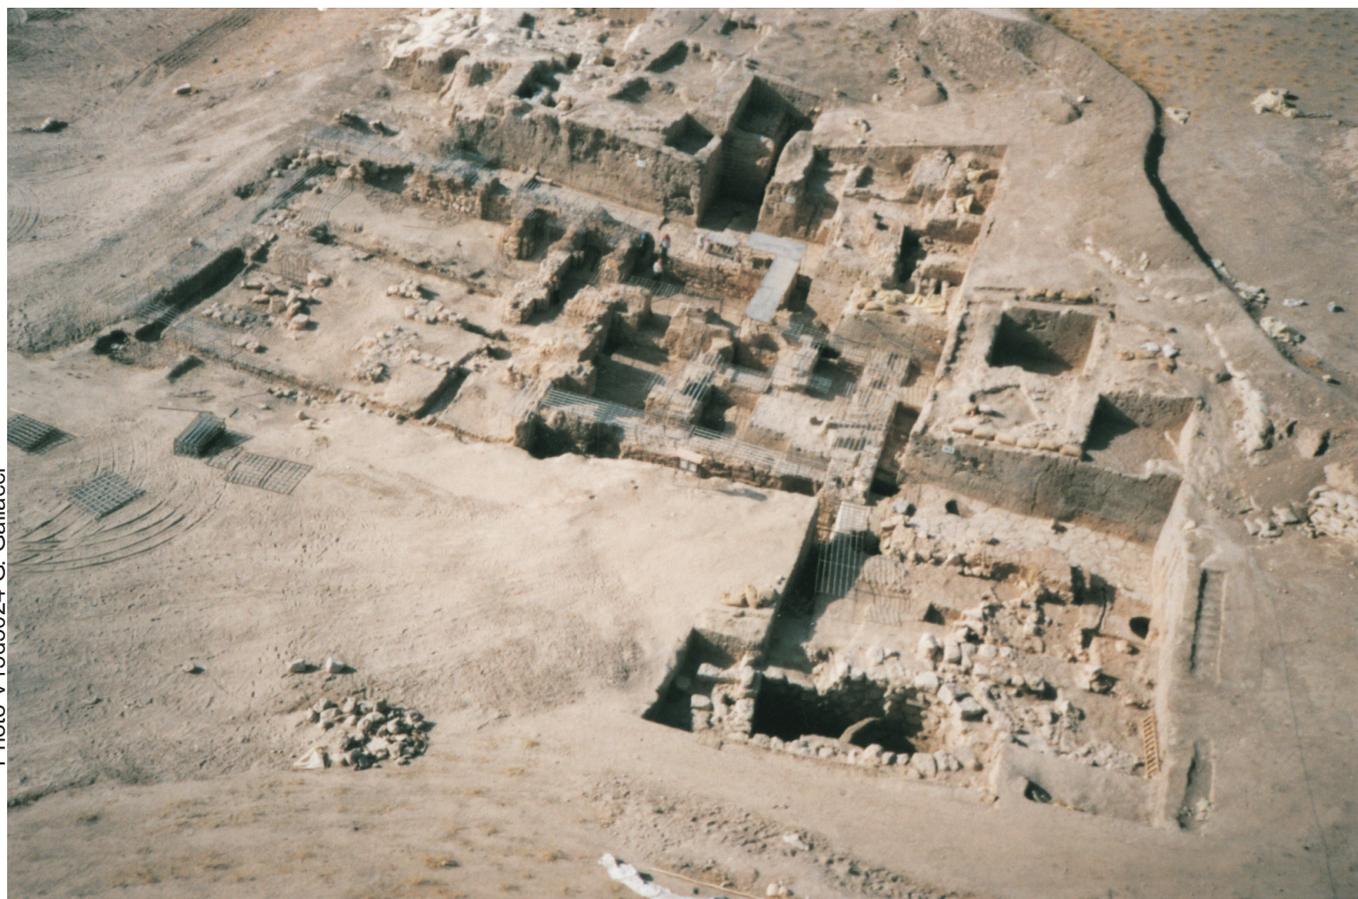
Illustr. 9:8 Veduta con l'aquilone del Palazzo Reale prima della copertura dei muri (Luglio 2000)

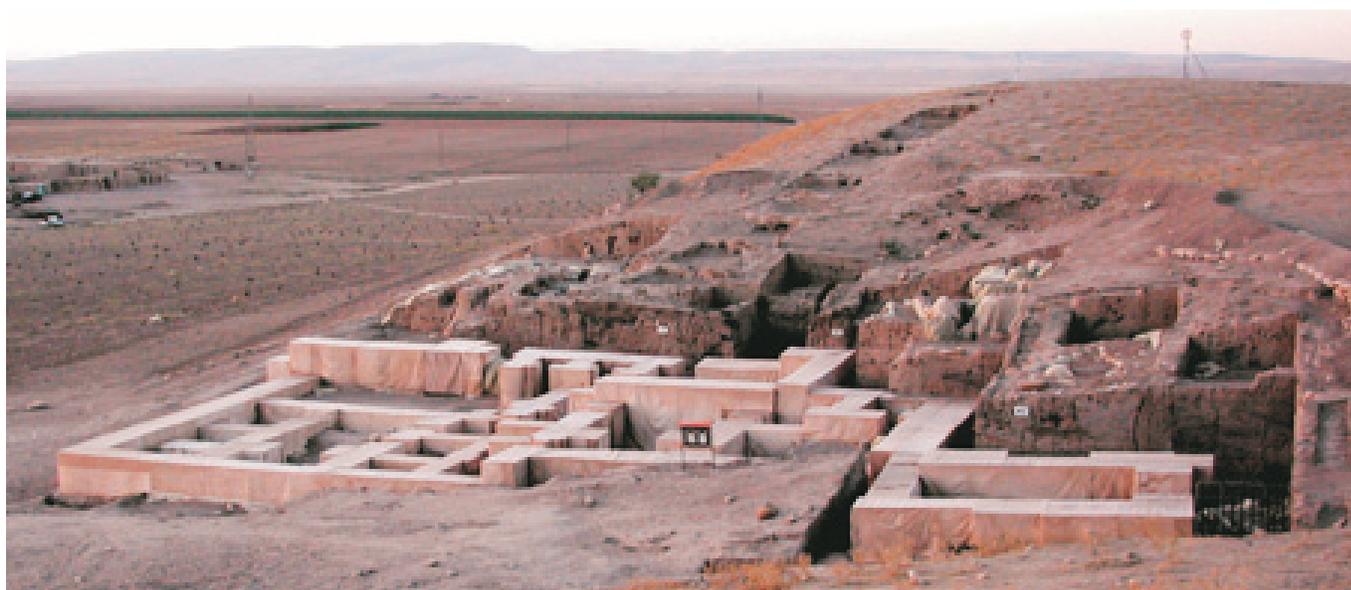
Illustr. 9:9 Il Palazzo Reale dopo la copertura dei muri (Agosto 2000)
