The southern edge

Conservation and site presentation

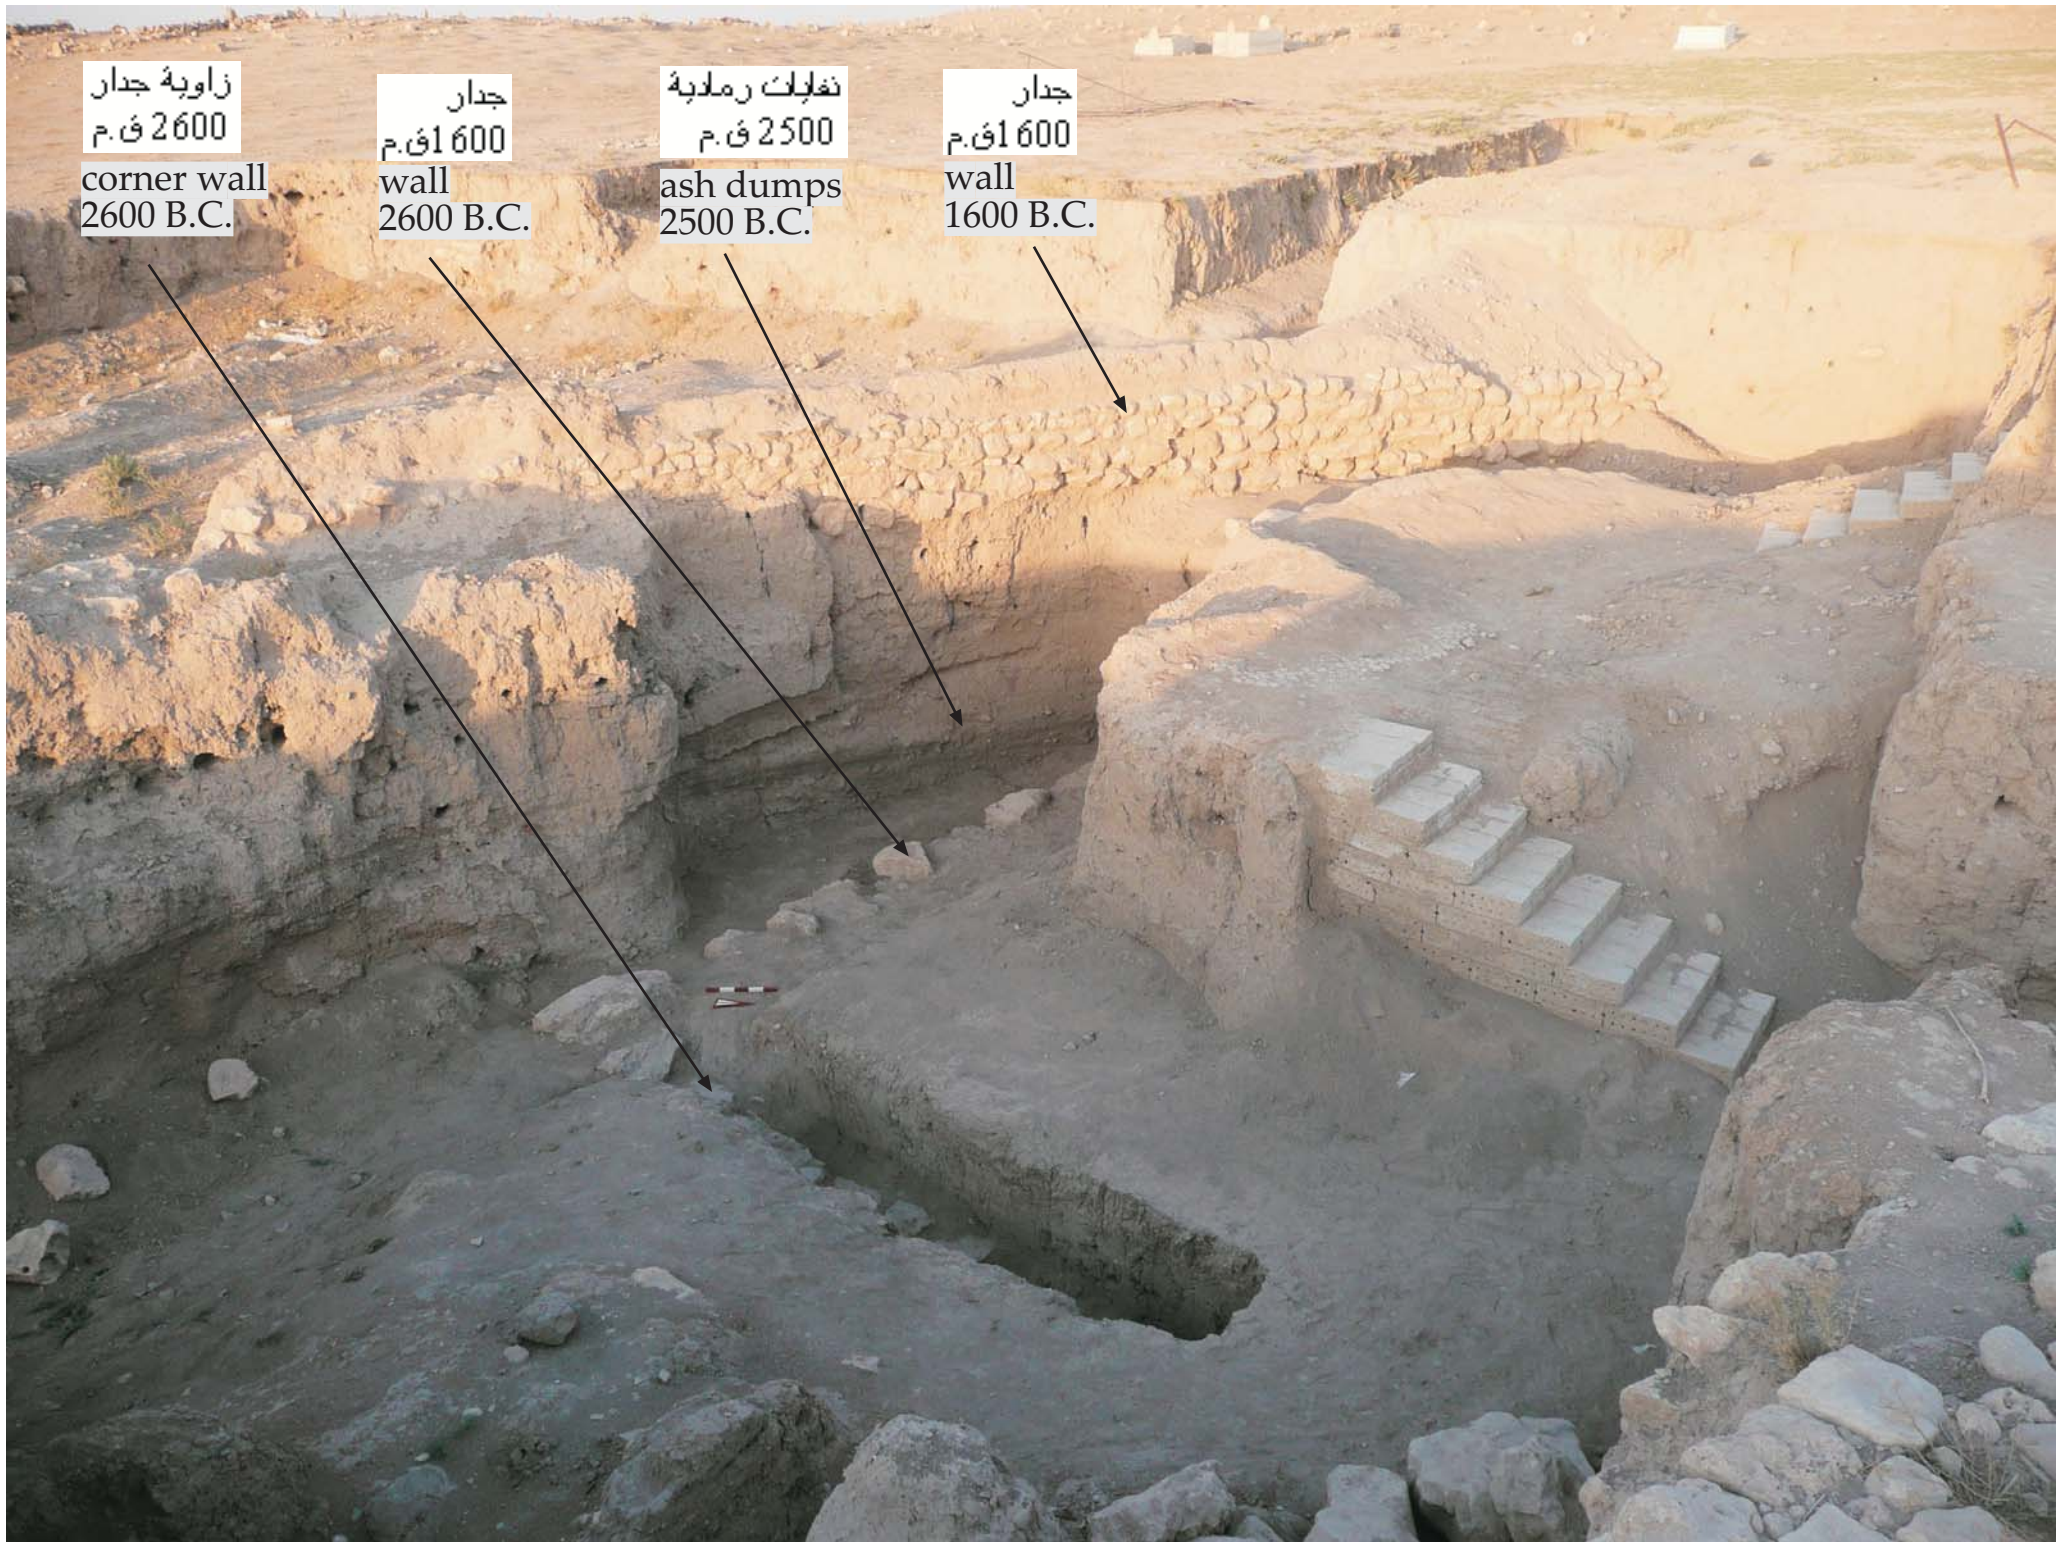
The date? Once again, the section gives us the answer. You see a dark grey layer beyond the lower wall. It is an ash dump that contained large number of sealings with impressions dating to about 2500 B.C. Since this layer overlays the wall, the wall must be earlier – and the date of the construction of the Terrace wall (2600 B.C.) seems very plausible for this wall as well.

corner wall
2600 B.C.

wall
2600 B.C.

ash dumps
2500 B.C.

wall
1600 B.C.

The small wall directly in front of you marks the edge of a small street dating to about 1600 B.C.

The large wall below your feet marks another edge, much more monumental. It dates to one thousand years earlier (2600 B.C.), and it is of the same type as the large walls you have seen in the previous two stops. It marks, most likely, the south-eastern corner of the Plaza, which extended for some one hundred meters behind you and to your right.

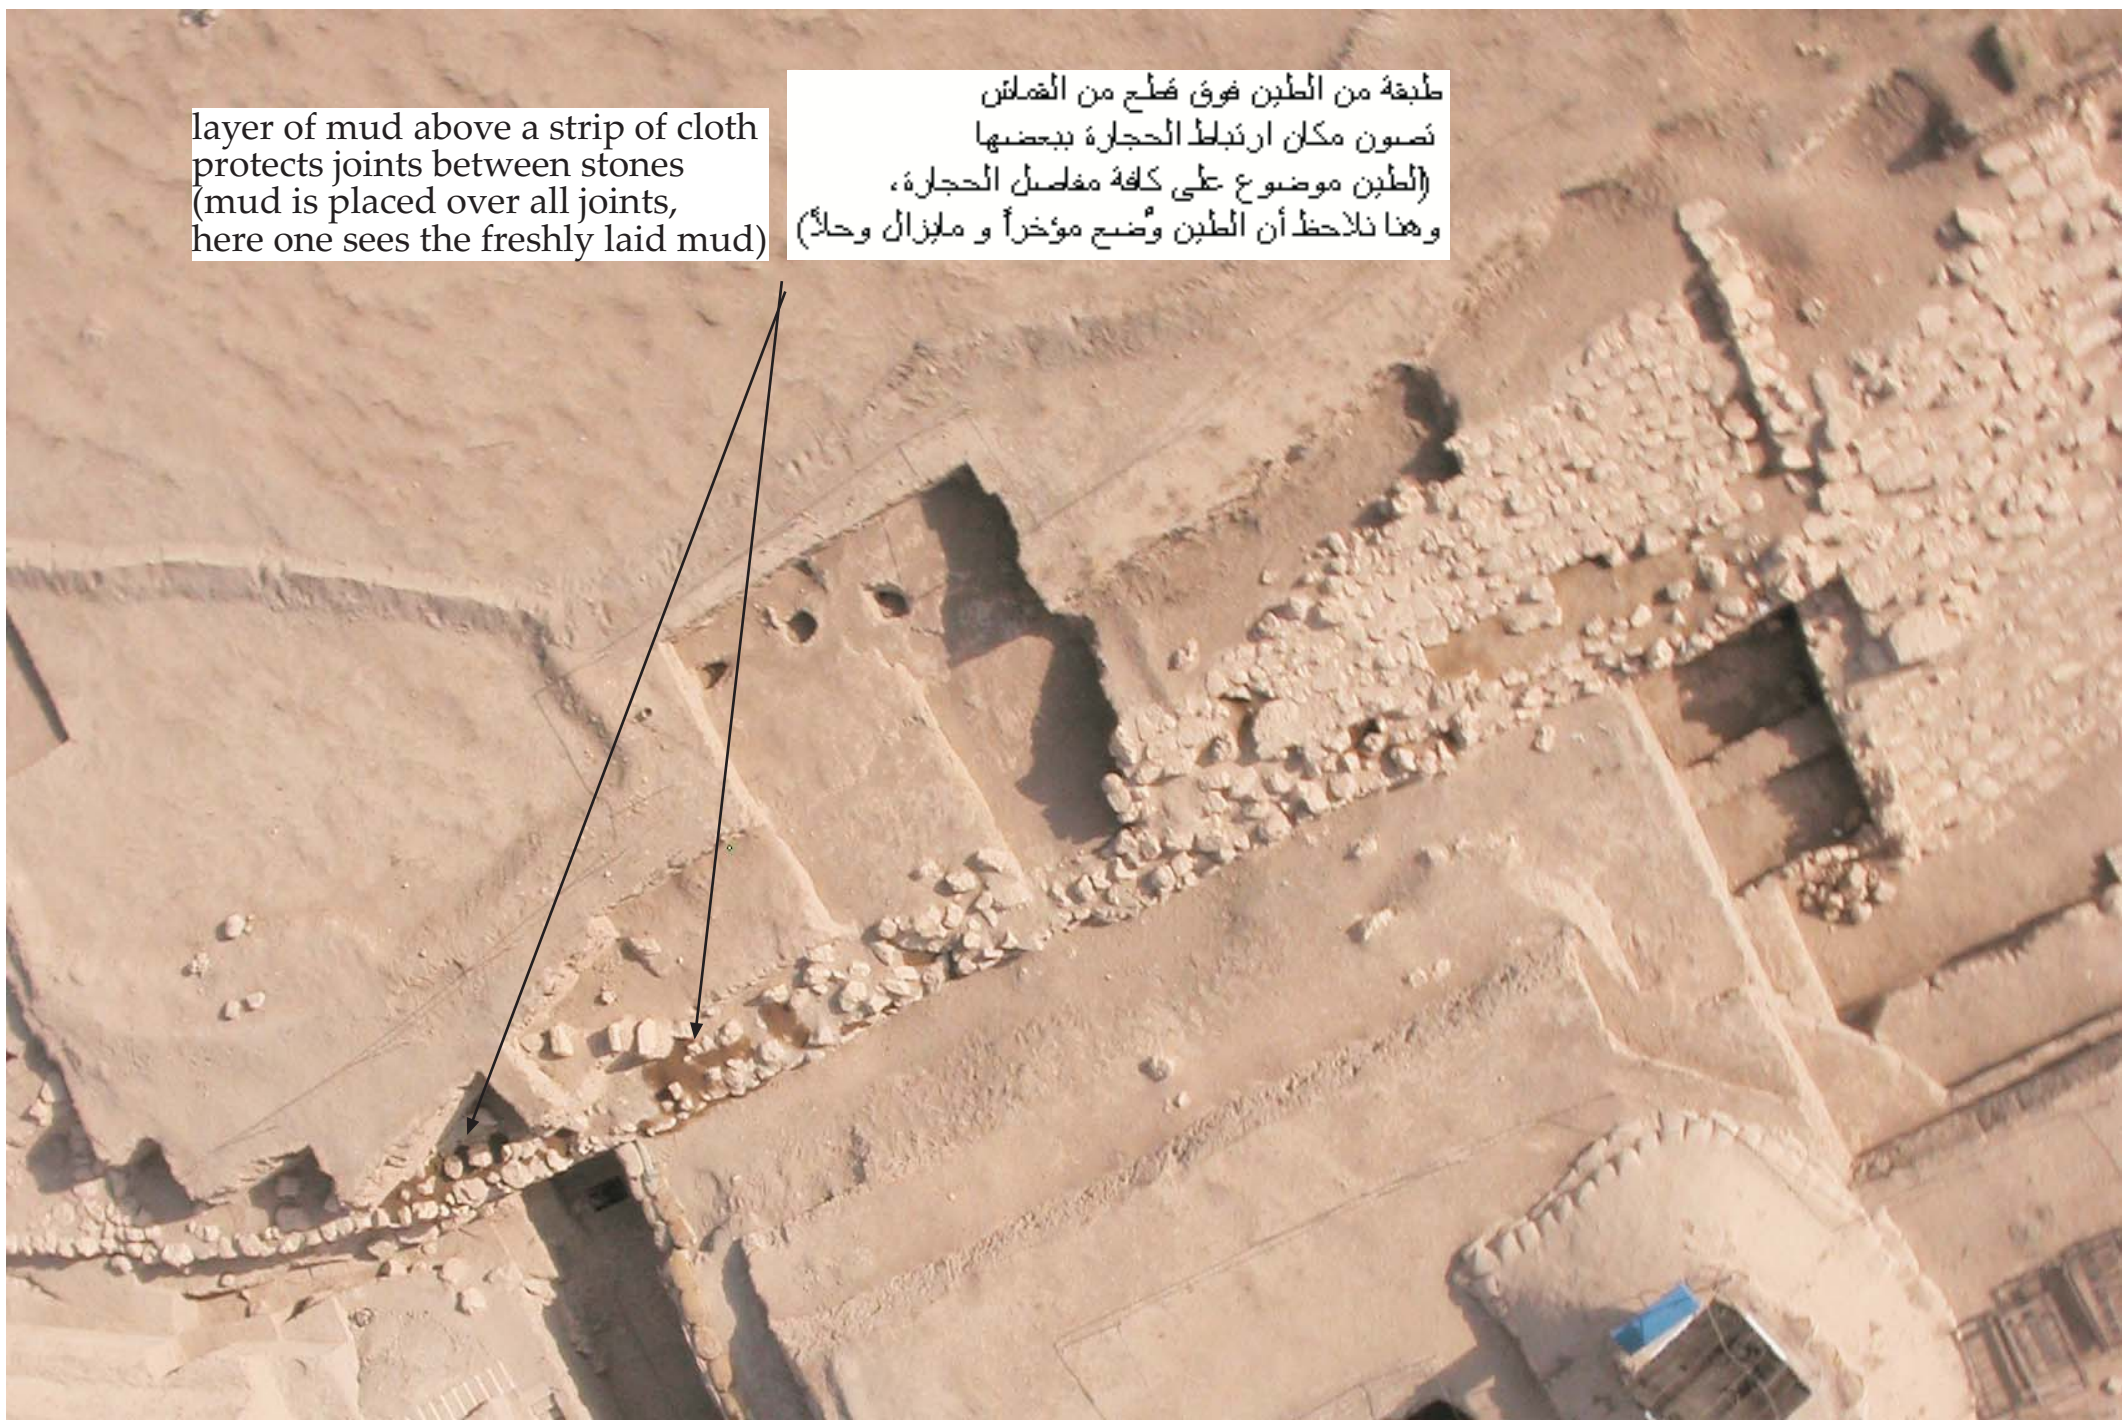
layer of mud above a strip of cloth
protects joints between stones
(mud is placed over all joints,
here one sees the freshly laid mud)

Both conservation and site presentation are inscribed in our excavation strategy from the very first day of excavation. This helps achieve a harmonious result, and reduces to a minimum the costs. Here, for example, the initial plan of the excavations included the location of this staircase.
