## The formal courtyard

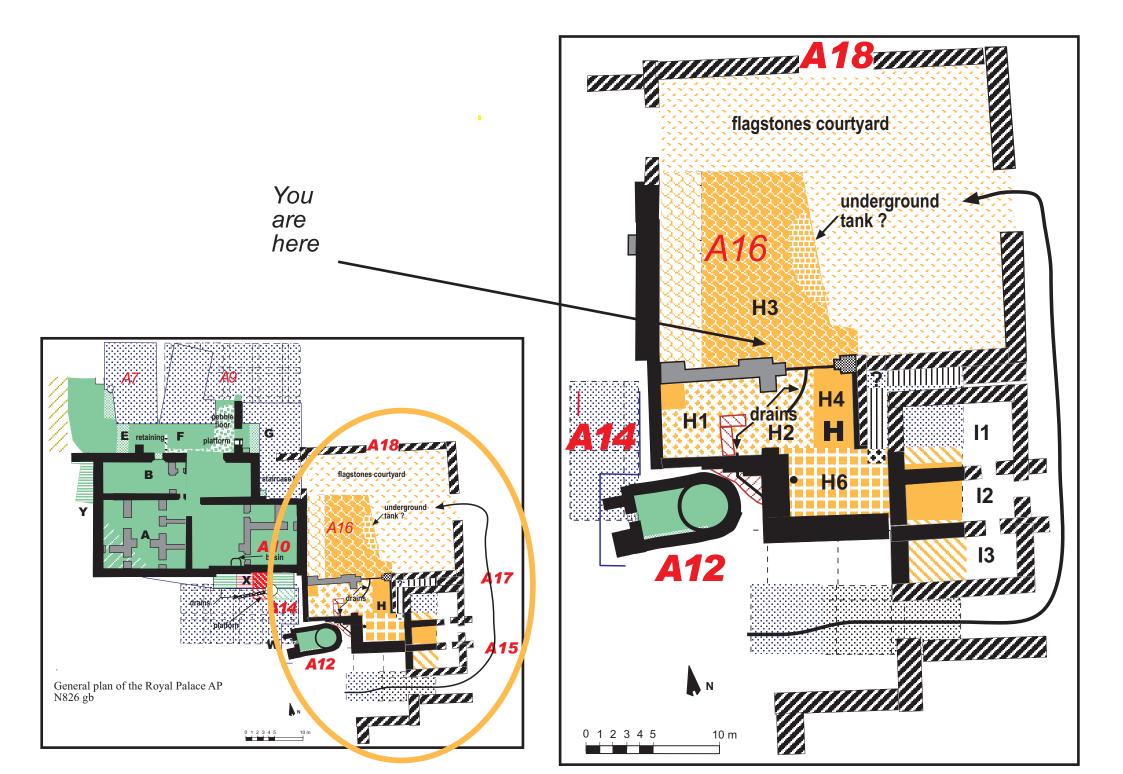
Another earlier moment in the excavations of the stone pavement.
